## ექსპერტიზის დასკვნა FORENSICS REPORT

ექსპერტის დასკვნა № 001092523

კითხვით, ჩაატარეთ შესაბამისი საინჟინრო ტექნიკური კვლევა ქ. ამბროლაურში, გურგენიძის ქ. #10-ში (ს/კ: 86.19.23.216) კოლეჯის სასწავლო სახელოსნოებში კონსტრუქციულ ნაწილში ზხარების მონიტორინგის მიზნით და მოგვცეთ შესაბამისი დასკვნა.

023 წლის 16 იანვარს განხორციელდა ქ. ამბროლაურში, გურგენიძის ქ. #10-ში (ს/კ: 86.19.23.216) კოლეჯის სასწავლო სახელოსნოების შენობის ვიზუალური გამოკვლევა, მათი ტექნიკური მდგომარეობის დადგენის მიზნით.

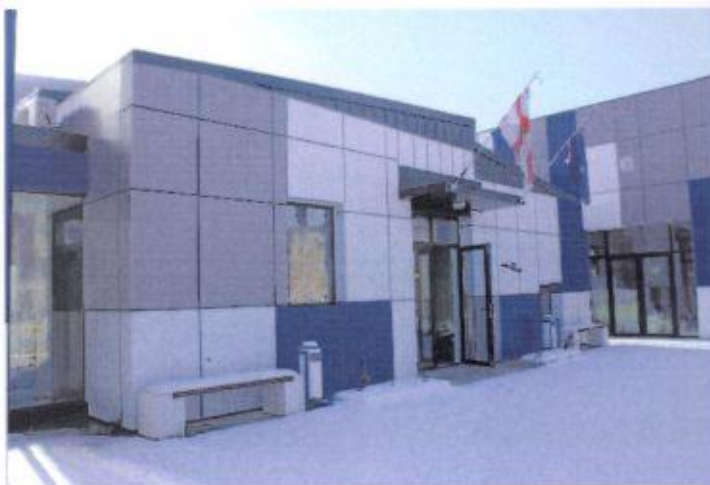
ფოტო 1

შენიშვნა გეგმაში რთული ფორმისაა განლაგებული დახრილ რელიეფზე, მთლიანობაში შედგება ხუთი ნაკვეთისაგან, რომელთა ფუნქციონალური დანიშნულება მითითებული იქნა წარმომადგენლის მიერ (ილია ოხმერელი) კვლევის ჩატარების პროცესში (იხ. დანართი #1): „იატაკის და ფილის“ შენობა (ნაკვეთური 1; იხ. ფოტო 1); „თავისუფალი“ შენობა (ნაკვეთური 2; იხ. ფოტო 2); „თაბაშირ მუყაოს“ შენობა (ნაკვეთური 3; იხ. ფოტო 3-5); „თავისუფალი“ შენობა (ნაკვეთური 4; იხ. ფოტო 6; 7); „თავისუფალი“ შენობა (ნაკვეთური 5; იხ. ფოტო 8; 9). წარმომადგენელთა გადმოცემით აღნიშნული სასწავლო სახელოსნოების ობიექტების მშენებლობა დასრულდა 2021 წელს. ნაკვეთურები 1, 2 და 3 განთავსებულია გურგენიძის ქუჩაზე, ქუჩის არალეღურად, ხოლო ნაკვეთურები 4 და 5, გურგენიძის ქუჩაზე განთავსებული ნაკვეთურების უკანა ფასადის მხარეს (იხ. დანართი #1). ნაკვეთურები ერთმანეთთან დაკავშირებულია დახურული გადასასვლელებით (იხ. დანართი #1; იხ. ფოტო 10-12).

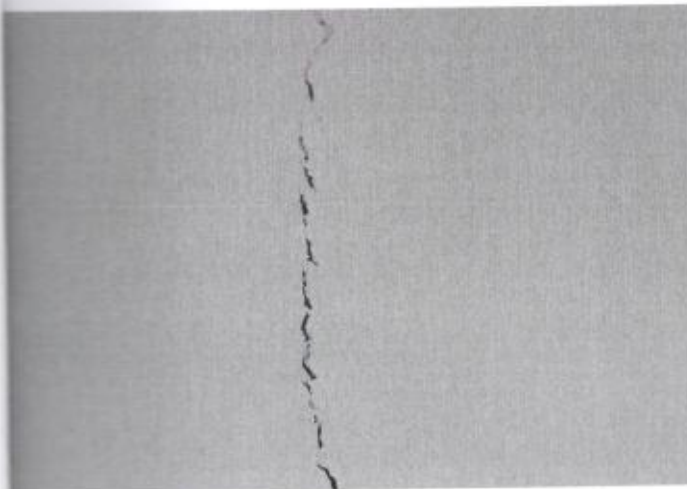
ფოტო 29

იზუალური გამოკვლევისას ვერტიკალური გამჭოლი ბზარი დაფიქსირდა ნაკვეთური 2-ის და ნაკვეთური 5-ის, რკ/ბეტონის ვეტსა და ბლოკის წყობას შორის (იხ. ფოტო 28-35), აღნიშნულ კედელზე სხვა რაიმე სახის ბზარი არ დაფიქსირდა. მითითებული ბზარი სავარაუდოდ გამოწვეულია რკ/ბეტონის სვეტის წერტილოვანი საძირკვლის ლოკალური დეფორმაციით, ლოკის წყობის არასათანადო ჩამაგრების პირობებში რკ/ბეტონის სვეტთან. ვერტიკალური ბზარები ფიქსირდება ნაკვეთურების და ნაკვეთურებს შორის მოწყობილი გადასასვლელების შეერთების ადგილებში, რკ/ბეტონის სვეტსა და ბლოკის ჯობას შორის (იხ. ფოტო 36-39). აღნიშნული ბზარები დღეის მდგომარეობით არ არის საფრთხის შემცველი. კედლებზე და ბეტონის იატაკებზე დაფიქსირებული თეთრი ფერის ლაქები მეტყველებს ბეტონში ცემენტის გამოტუტვაზე, რაც გამოწვეულია ალკალი ტენიანობით (იხ. ფოტო 40-46), უნდა აღინიშნოს რომ გამოტუტვის ხარისხი საკმაოდ მაღალია. ყველა ნაკვეთურში, ქვიშა-ცემენტის მოჭიმვაში ფიქსირდება სხვადასხვა მოხაზულობის ბზარები, გახსნილობით ბეწვისებურიდან 2 მმ-მდე. ქვიშა-ცემენტის მოჭიმვაზე წარმოქმნილი ბზარები ლოკალურ მონაკვეთებში გამოწვეულია მისი სხვადასხვა დროს დასხმით და ემპერატურული ნაკერის გაჩენით, რაც დასტურდება ბზარის სწორხაზოვანი განვითარებით ნაკვეთურის და გადასასვლელების შეერთების ადგილებში (იხ. ფოტო 47-72). უმეტეს შემთხვევაში იატაკებზე მოჭიმვა მოწყობილია ემპერატურული ნაკერის გარეშე, რაც ასევე წარმოადგენს მისი დაბზარვის ერთ ერთ მიზეზს, ასევე ბზარების წარმოქმნის ფარადოდ მიზეზს შესაძლოა წარმოადგენდეს როგორც დულაბის გამყარებისას გამოწვეული შეკლების პროცესი არასათანადო ტენიან პირობებში, ასევე სხვა ტექნოლოგიური პროცესების დარღვევა, მათ შორის ტემპერატურა და ა.შ. აქვე უნდა აღინიშნოს, რომ წარმომადგენლების გადმოცემით ქვიშა-ცემენტის მოჭიმვა, მოწყობიდან მალევე დაიბზარა. შენობის გარე პერიმეტრზე ივე ბზარები ფიქსირდება ბეტონის იატაკებზე (იხ. ფოტო 73-86), რომელიც სავარაუდოდ გამოწვეულია ზემოაღნიშნული ფაქტორებით, რომელსაც შესაძლებელია დაემატოს უკუზაყრილი გრუნტის არასათანადო ტკეპნა. შენობის შიდა ფართებში მზებულ ქვიშა-ცემენტის მოჭიმვაზე და შენობის გარე პერიმეტრზე ბეტონის იატაკებზე არსებული ბზარები არ არის საფრთხის შემცველი. რეკომენდირებულია უნდა აღინიშნოს, რომ 1 და 3 ნაკვეთურებში გადახურვის ლითონის კოჭის ჩამაგრების კვანძი ეტეტთან განსხვავდება ექსპერტიზაზე წარმოდგენილ ნახაზებთან (იხ. „ამბროლაურის პროფსასწავლებელი სასწავლებლის სახელოსნოების კონსტრუქციული პროექტი“, კვანძი #2 და კვანძი #3 ფურც. „კ-23; კ-24“), რაც საჭიროებს გადამოწმებას.

თლიანობაში შენობის საერთო ტექნიკური მდგომარეობა დამაკმაყოფილებელია. რეკომენდირებულია პერიოდულად ანხორციელდეს მონიტორინგი ბზარების პროგრესირებაზე დაკვირვების მიზნით.
